INFORME N° 000222-2020-DGPA-LRS/MC

Asunto : Se solicita protección provisional para el Complejo Arqueológico Monumental Cerro Pátapo - Sector A, distrito de Pátapo, provincia de Chiclayo, departamento de Lambayeque.

INFORME DE INSPECCIÓN Nº 08-2020-COM-DDC LAMBAYEQUE-MC

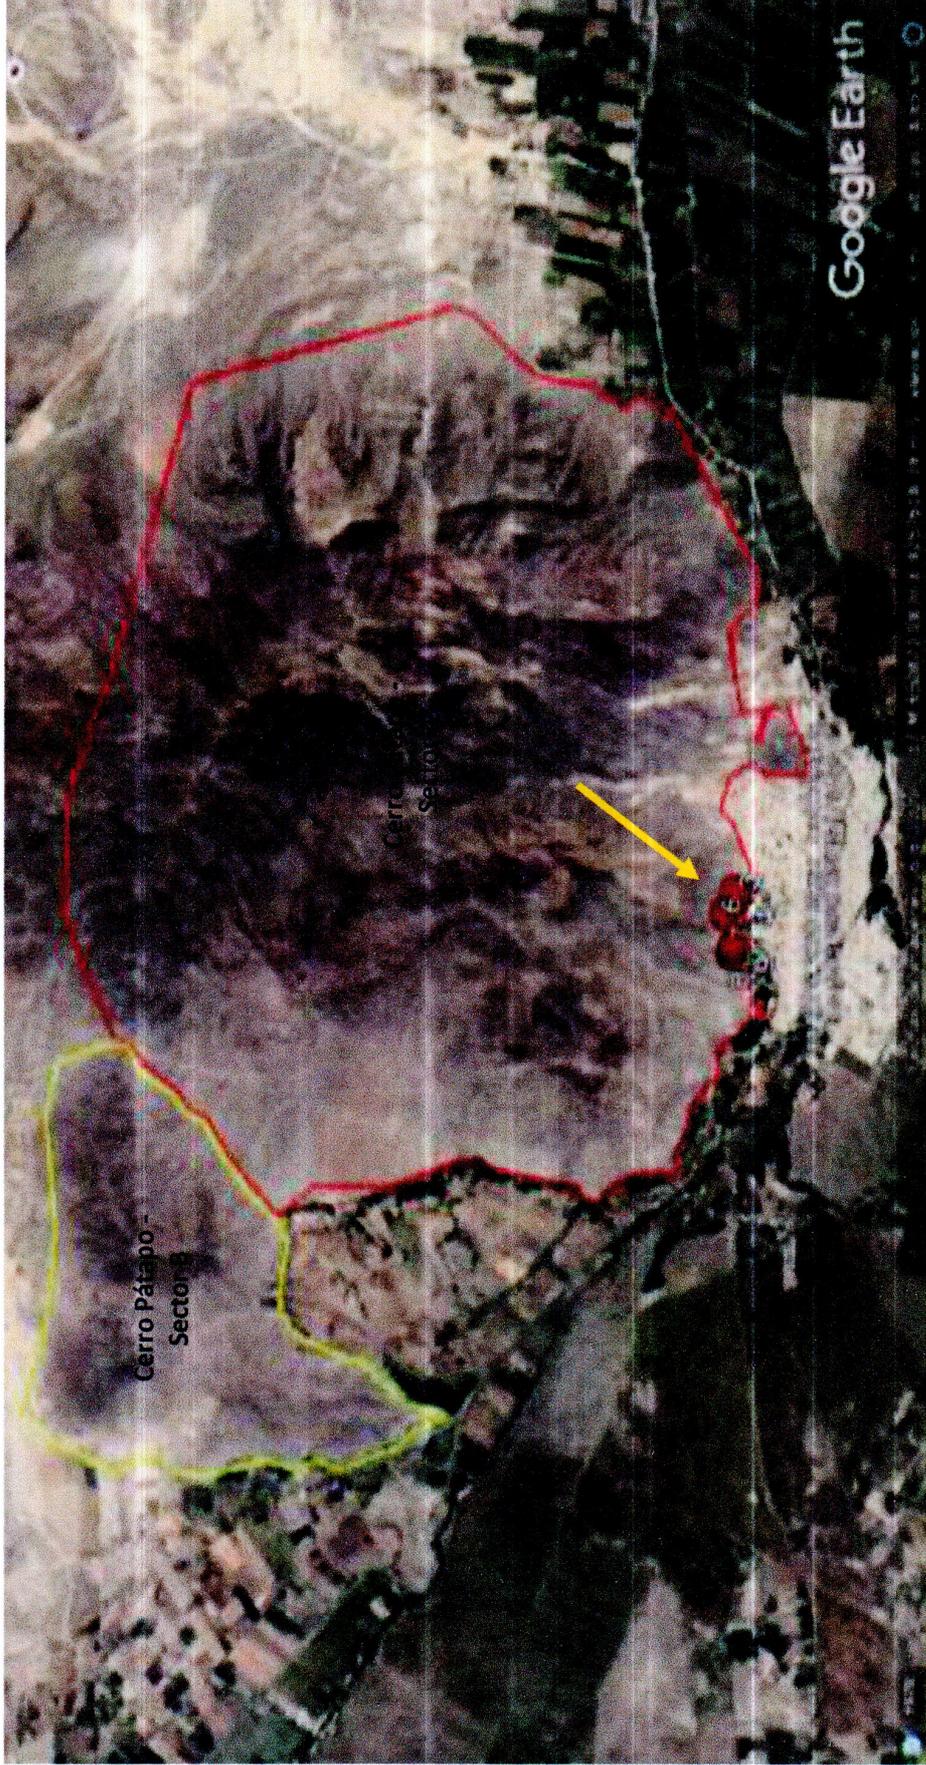
Imagen 02: Ubicación del Complejo Arqueológico Monumental Cerro Pátapo - Sector A y B. Se señalan la ubicación de las afectaciones

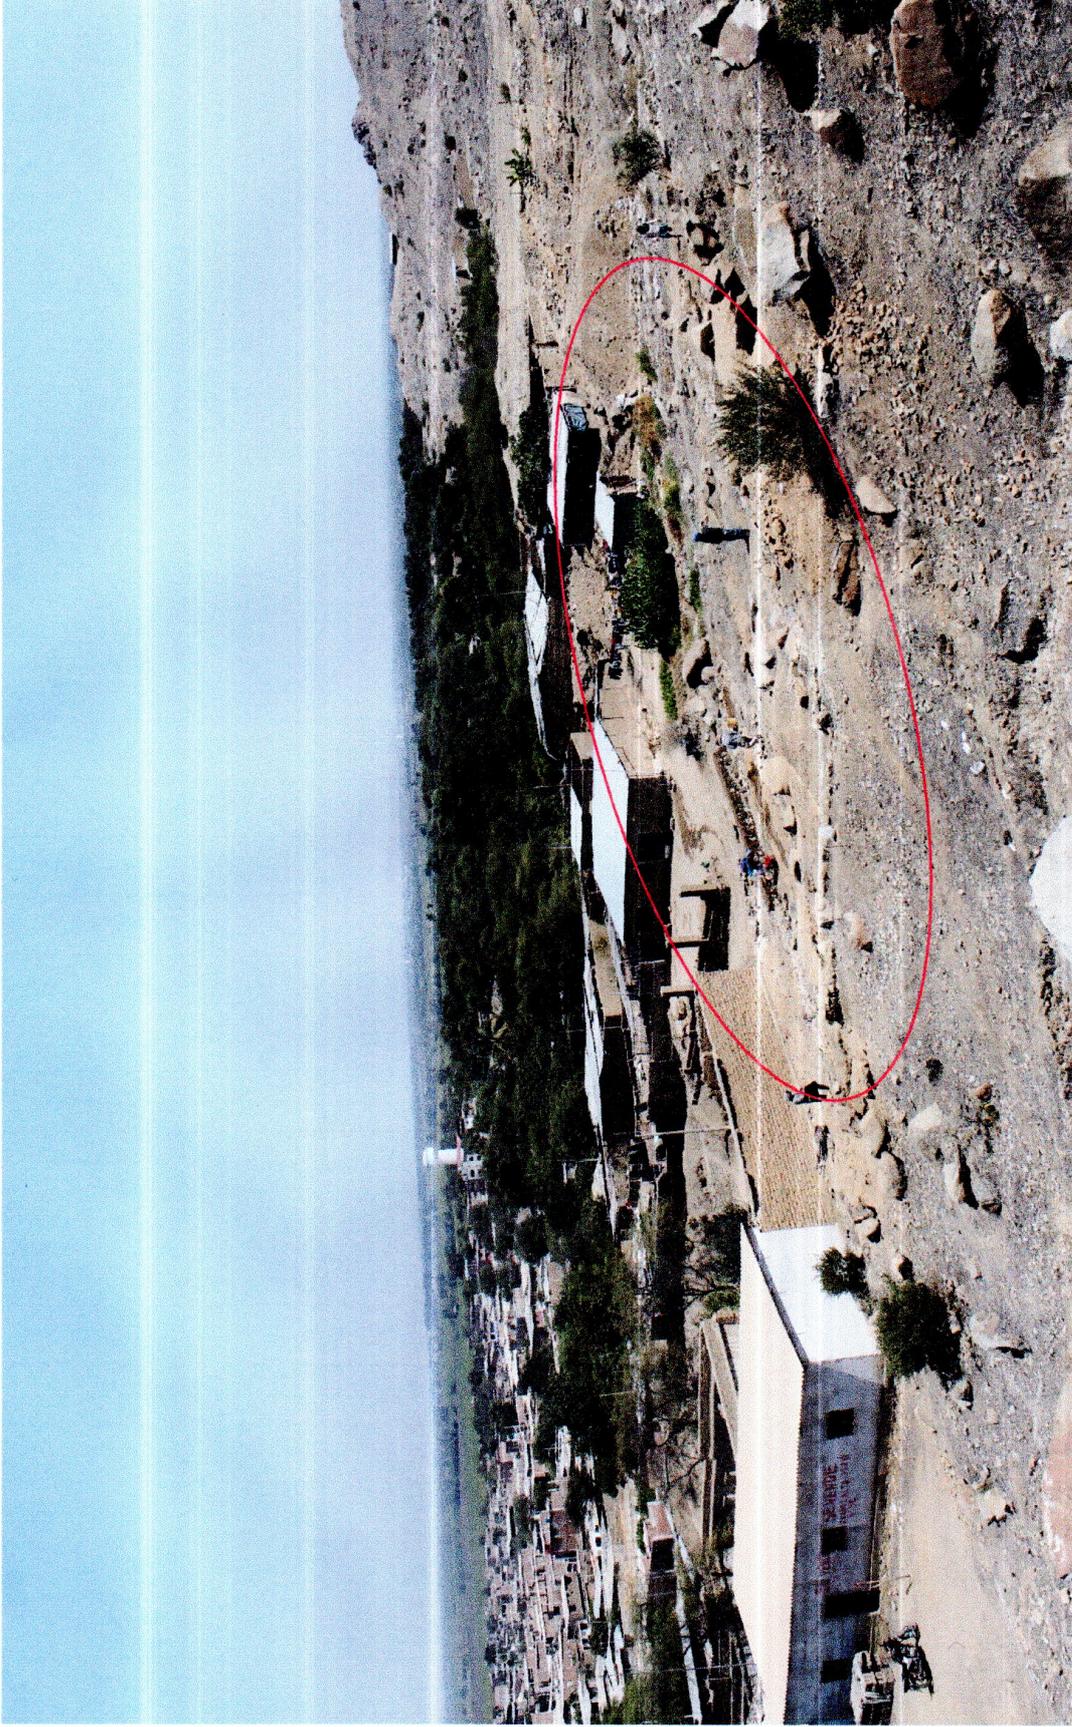
Afectación 1: excavación de zanjas y construcción de bases para una vivienda, hechas de un material en base a mezcla de barro y piedras que llegaban hasta 50 centímetros, aproximadamente, de altura; la afectación se ubica referencialmente en la coordenada UTM (WGS84. 17s) 650838E, 9255892N.

Imagen 03: Afectación 1 descrita en el presente informe.

MEDIDA		REFERENCIA
Paralización y/o cese de la afectación:	X	Comunicación a los responsables de las afectaciones para evitar que sigan trabajando en la zona.
Desmontaje:		
Apuntalamiento:		
Incautación:		
Señalización:	X	Colocar hitos y Paneles informativos sobre su intangibilidad.
Retiro de Estructuras temporales, maquinarias, elementos y/o accesorios:	X	Retiro de construcciones recientemente hechas.

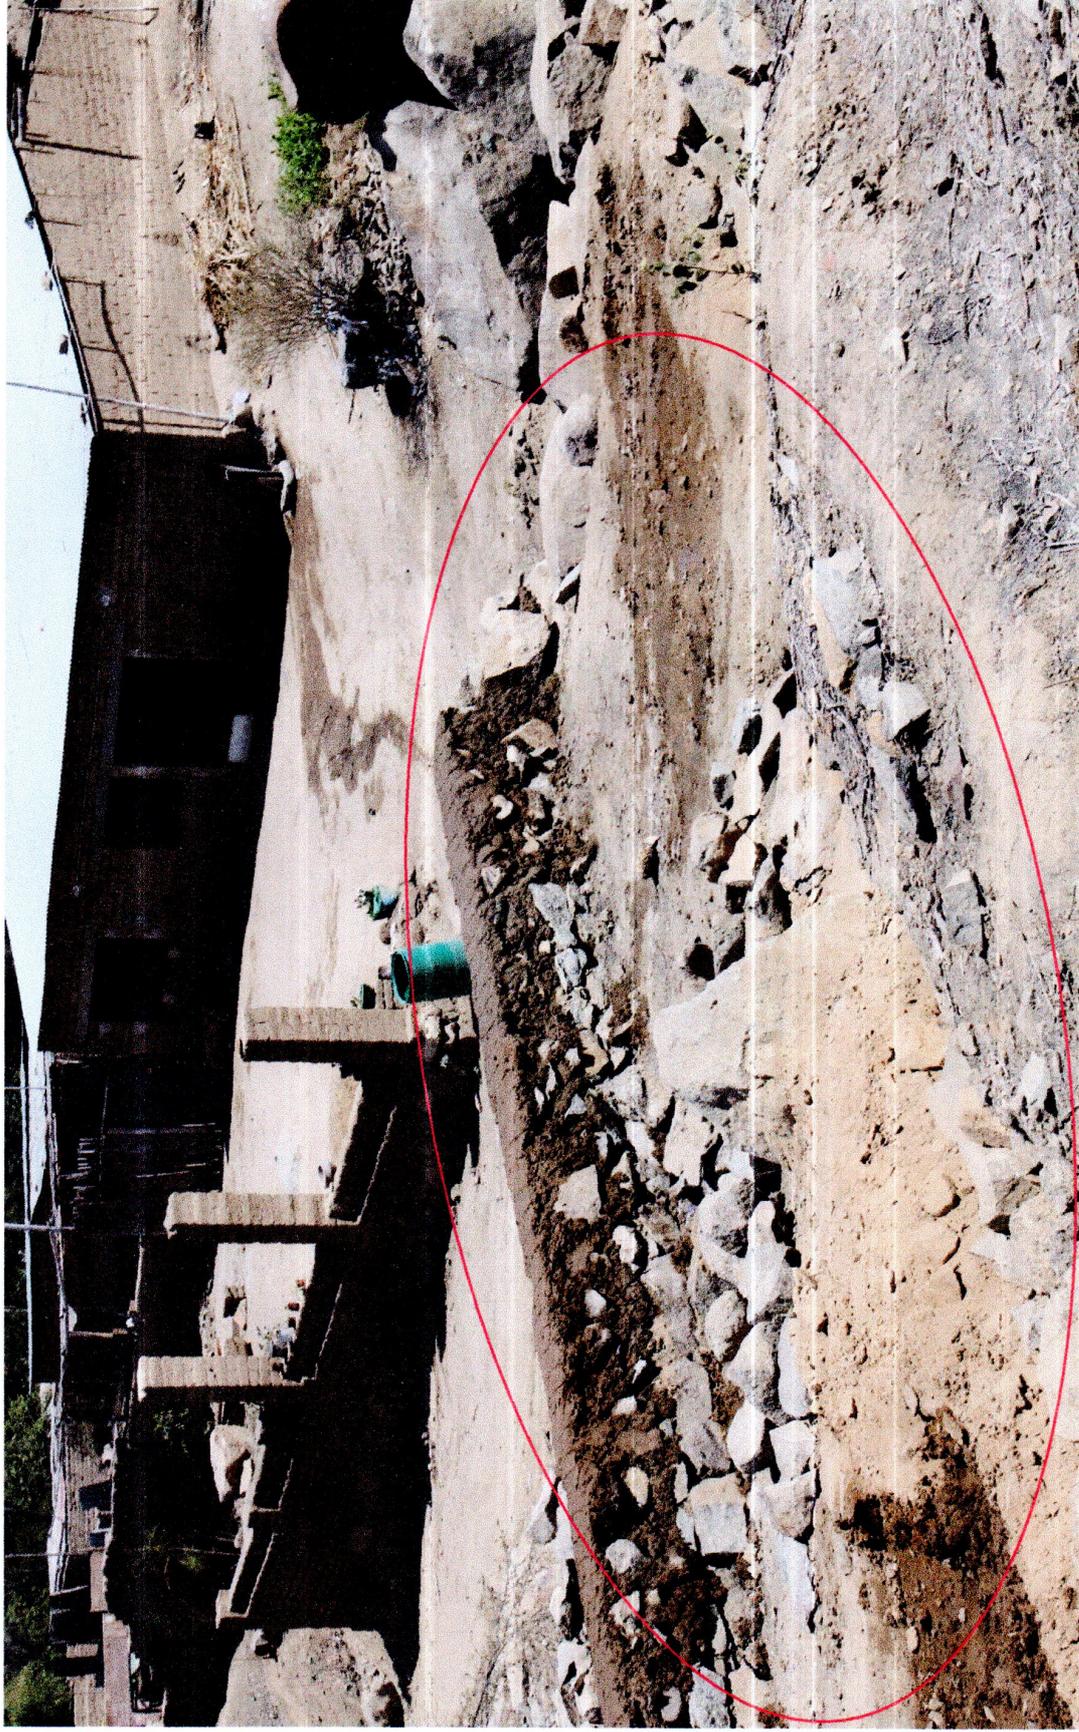
Imagen 04: Afectación 1 descrita en el presente informe. Nótese la remoción y construcción de muros.

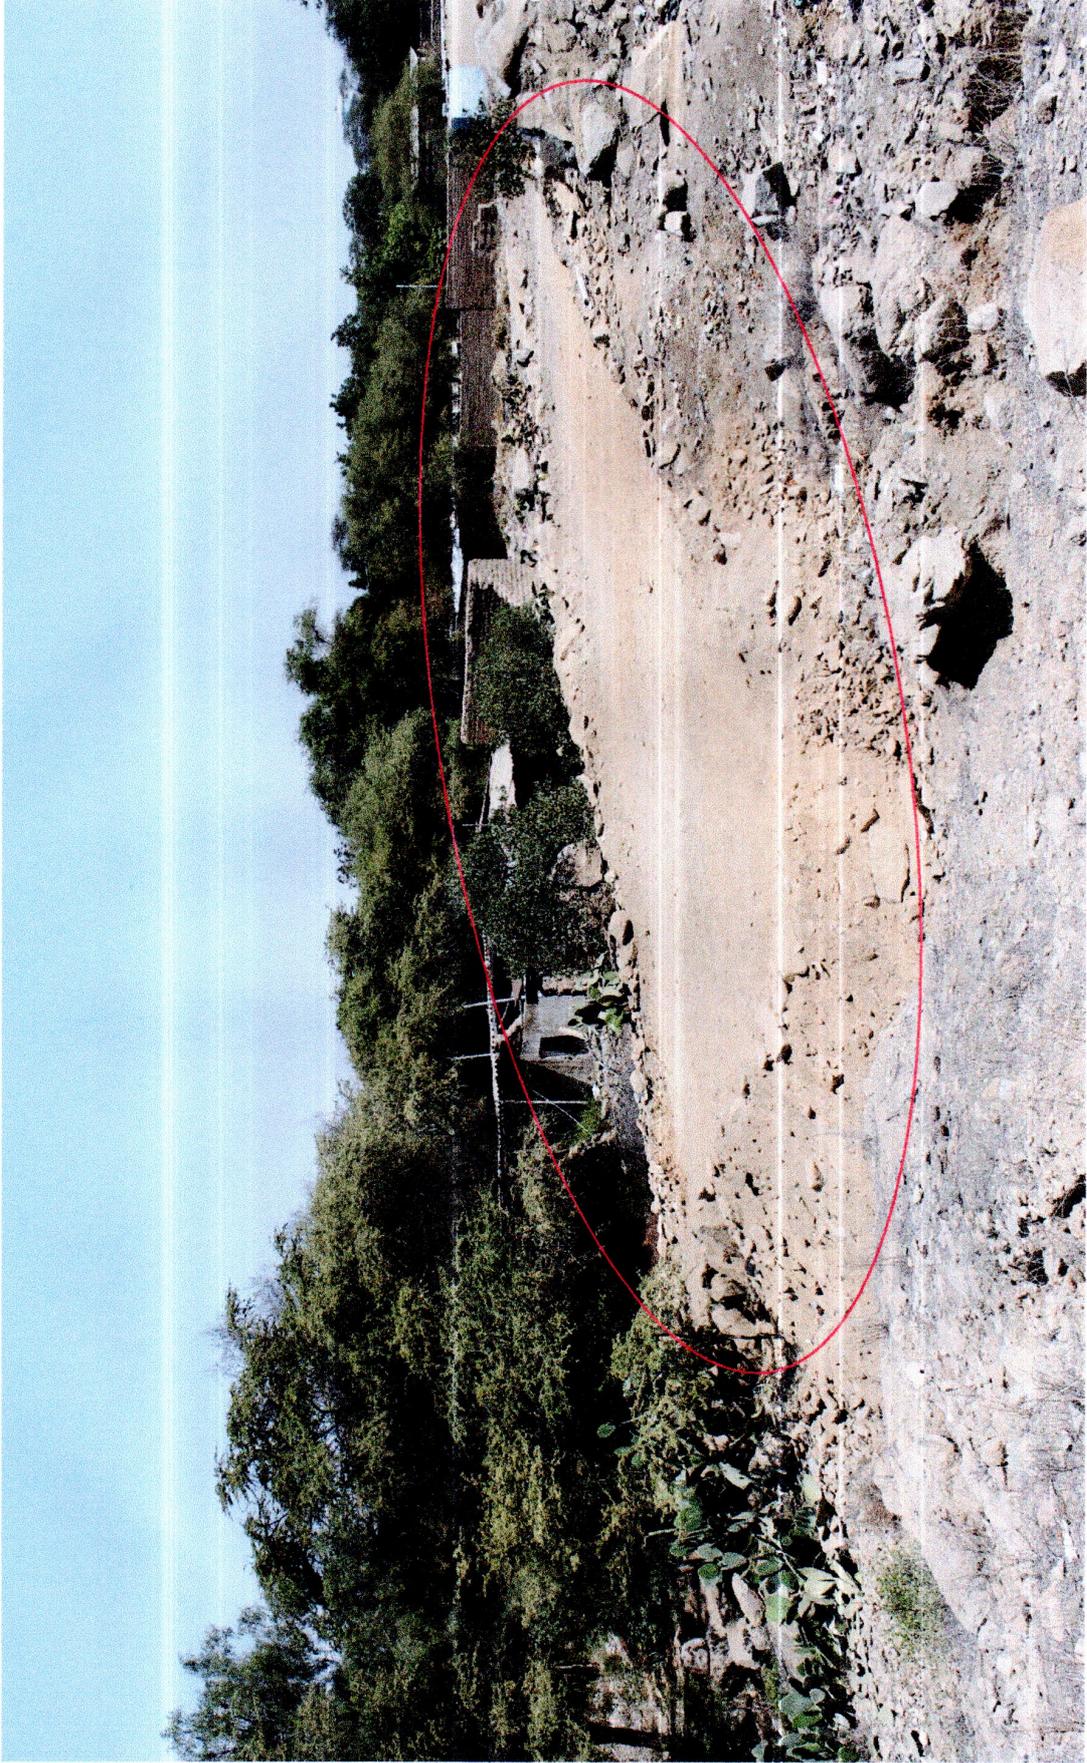
Afectación 2: se trata de la excavación y remoción de aproximadamente 24 metros cuadrados; esta afectación consta de la adaptación del terreno para crear un acceso y se ubica en la coordenada UTM (WGS84. 17s) 650550E, 9255934N.

Imagen 05: Afectación 2 descrita en el presente informe.

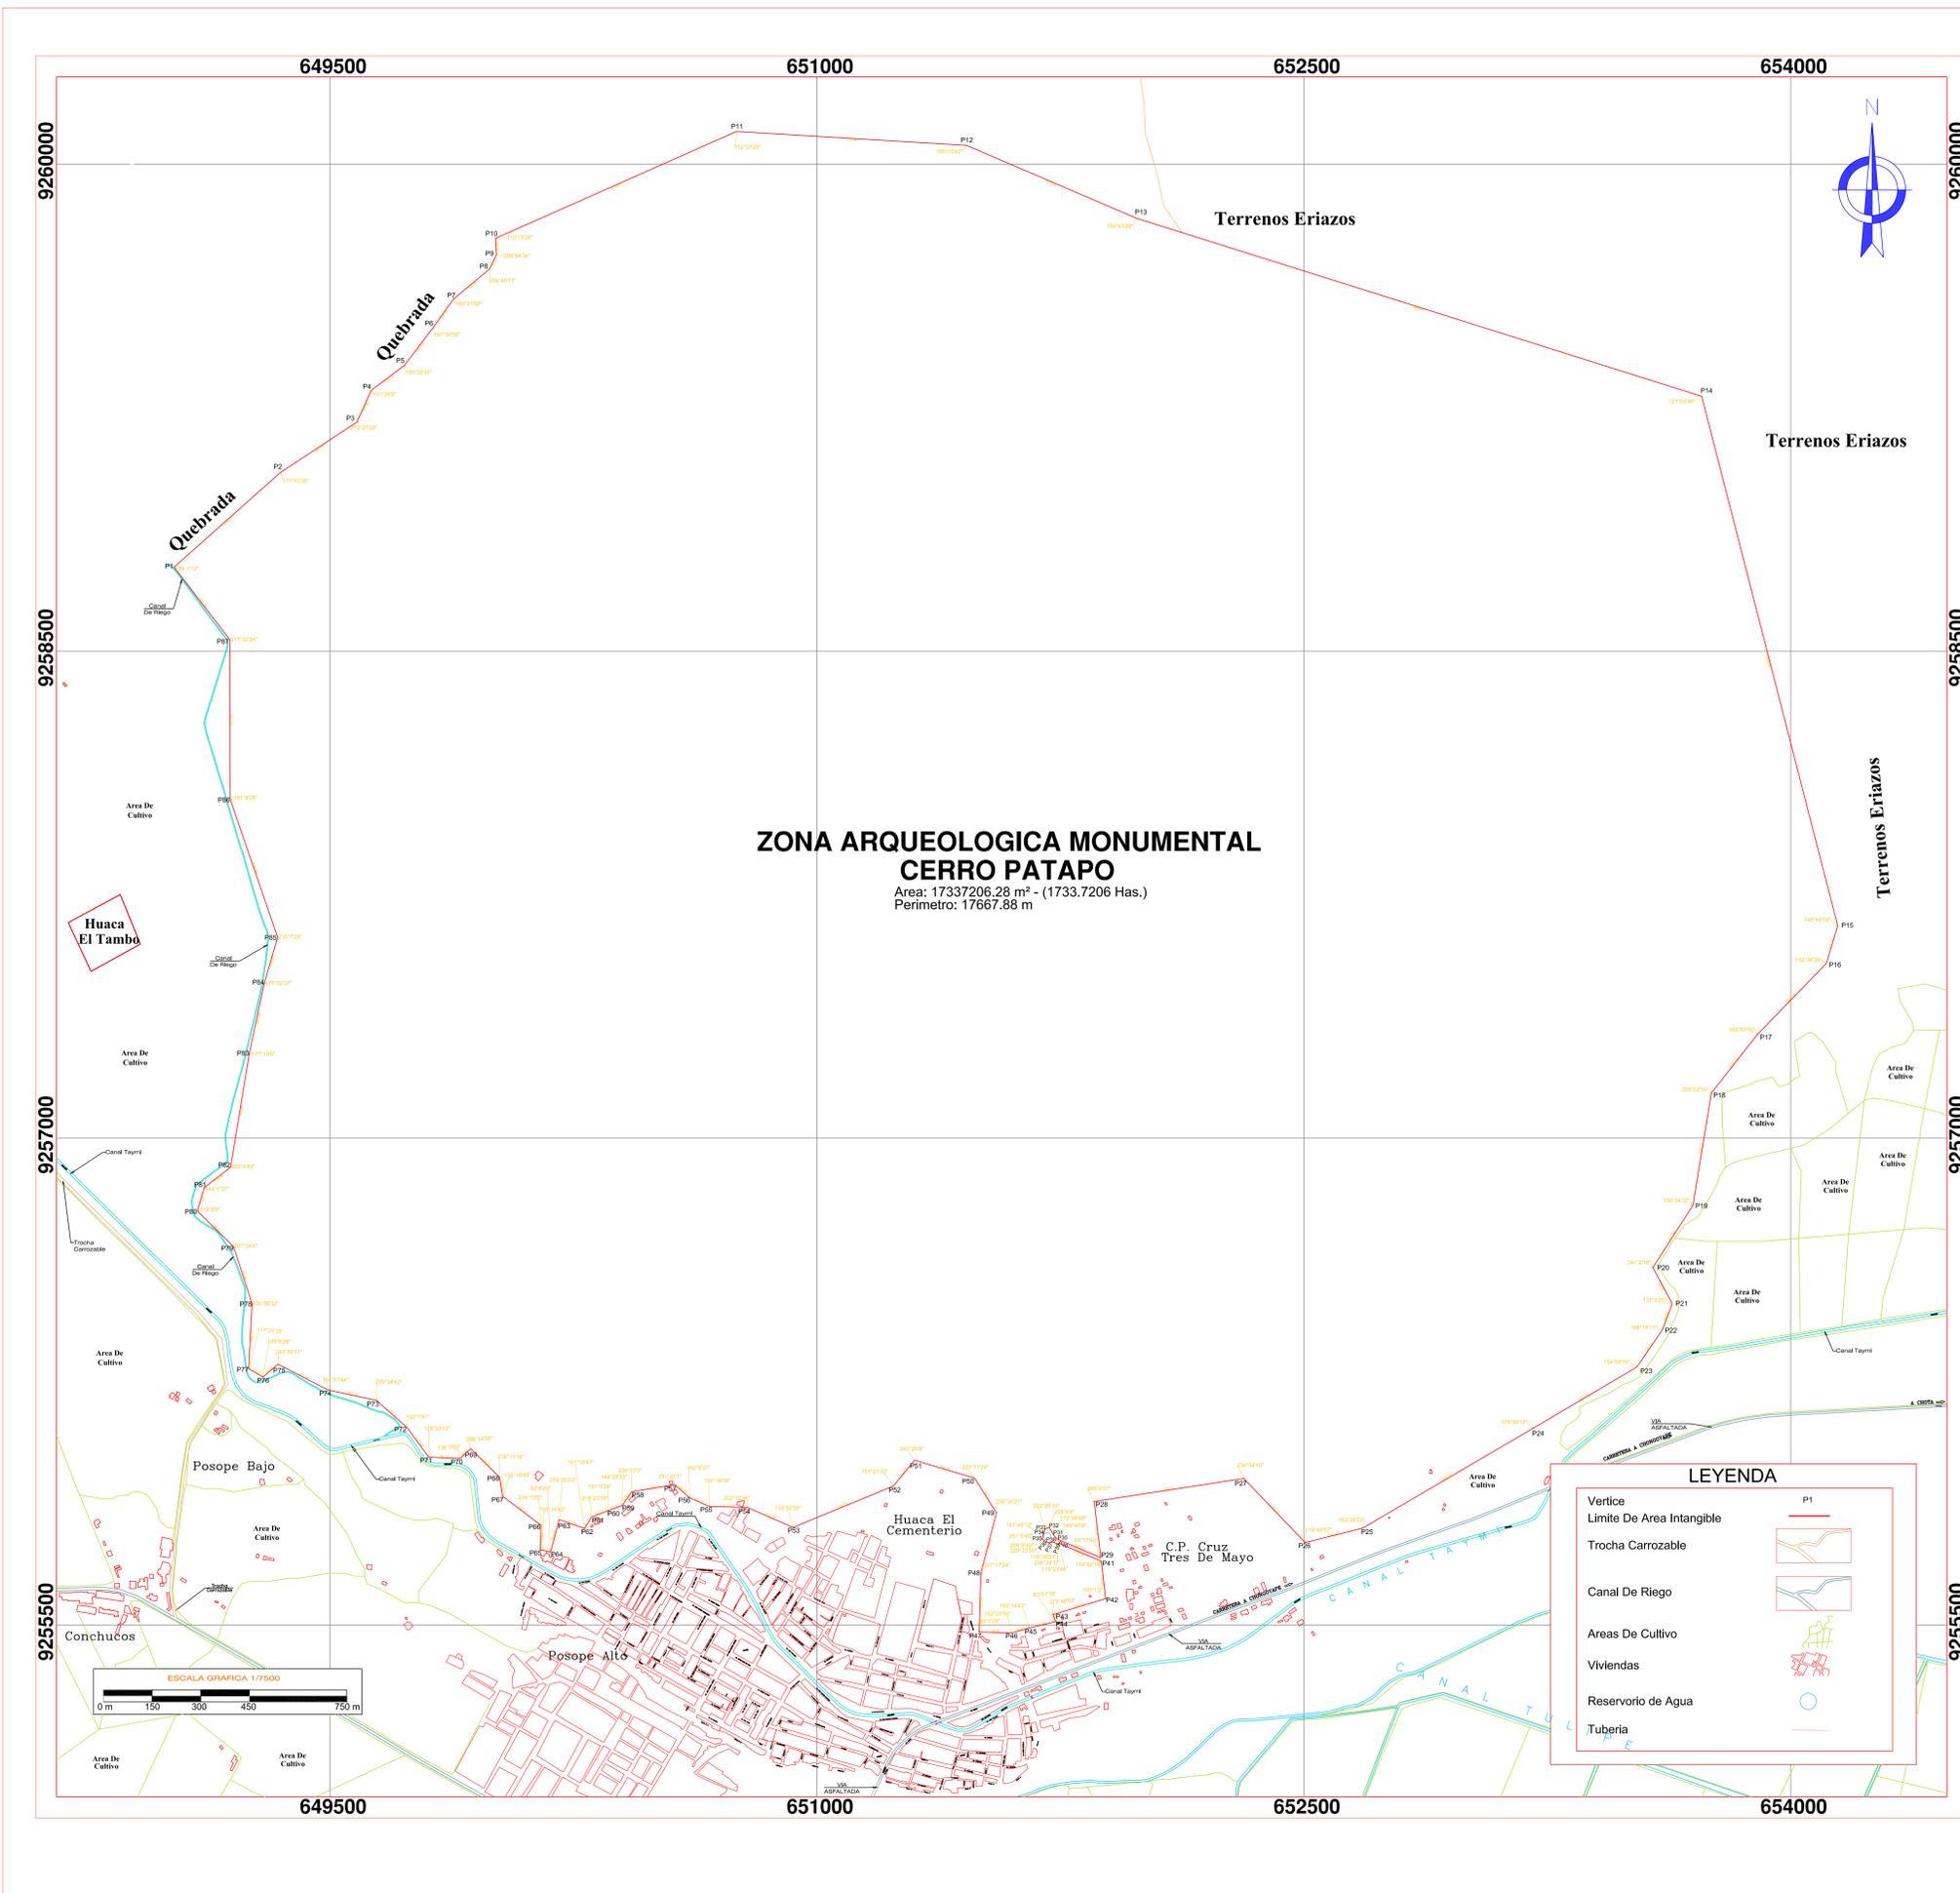
**ZONA ARQUEOLOGICA MONUMENTAL
CERRO PATAPO**
 Area: 17337206.28 m² - (1733.7206 Has.)
 Perimetro: 17667.88 m
